Annekset på Hellviktangen

Tilstandsregistrering og historikk

Annekset på Hellviktangen, gnr. 5/238 i Nesodden
Planer og lengdesnitt
Tegnet av ark. Kjell Andresen, jan. 2025

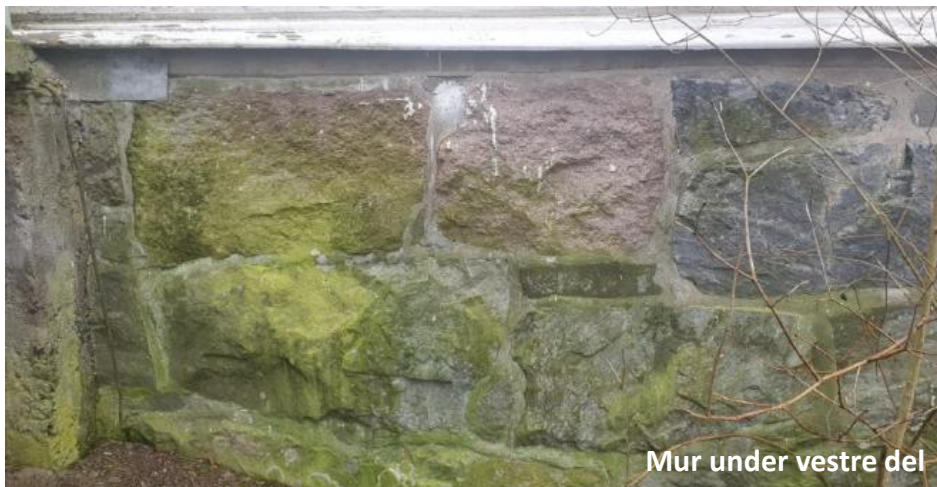
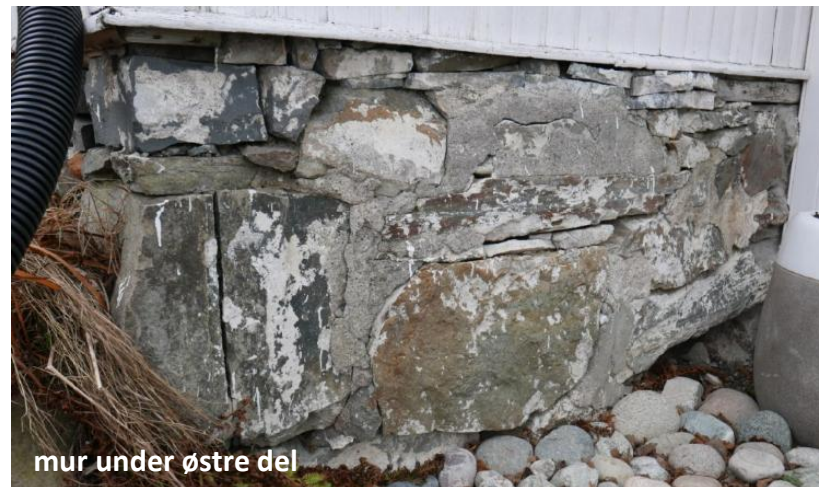
Tilstand	Årsak	Konsekvens
Østre del: TG 2. En del av fugespekkingen og noe pinningsstein har løsnet	Manglende vedlikehold	
Vestre del: TG 1. Selve murverket er i god stand, jevnt over store og gode steiner		
Under bislag: TG 3. Muren siger ut mot sør	Bevegelser i grunnen, det ser ut til at påstøpen trekker med seg natursteinene	KG 2, Bislaget har seget seg skjevt

Tiltak: Mur under østre del kan spekkes med kalkmørtel og slemmes.

Muren under bislaget bør mures om som tørrmur når betongen er fjernet.

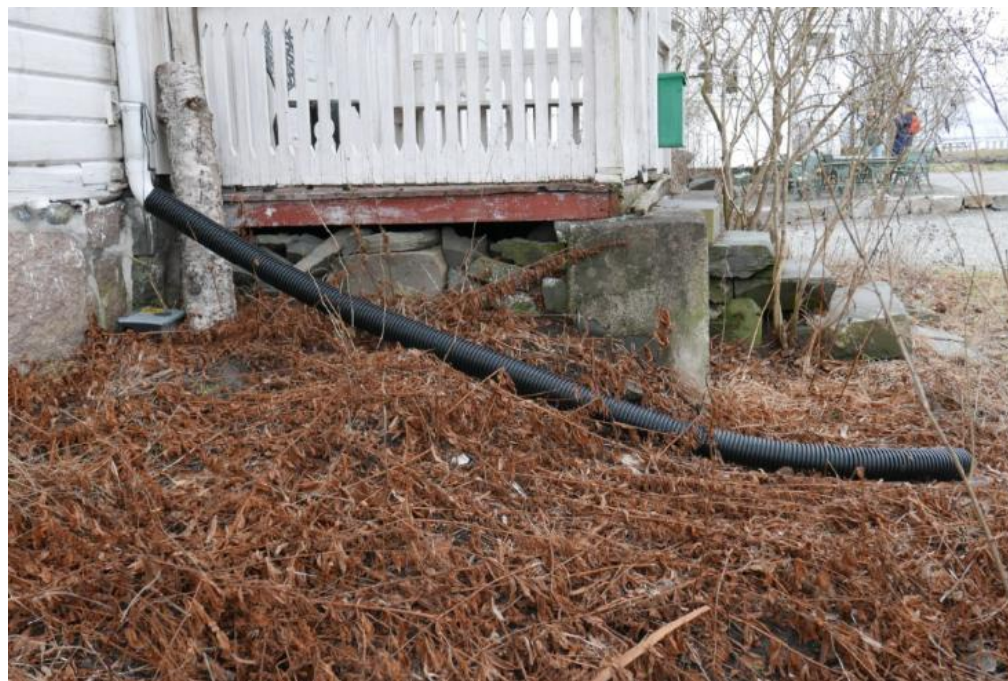
Tilstand	Årsak	Konsekvens
Østre og vestre del: TG 2. Det hender at det siger vann inn på gulvene, mest i vestre del	Vannet følger sprekker og fordypninger i fjelloverflaten og siger inn under murverket. Det ser ut til at det først og fremst er vann fra taknedløpene som er årsaken. Etter at disse midlertidig er ført bort fra grunnmurene (se foto) har kjellergulvene vært stort sett tørre.	KG3. Vann i kjellerne gir fuktig klima i rommene over. Gjenstander på kjellergulvene blir våte og fuktige

Tiltak: Tiltaket med å lede vann fra taknedløpene vekk fra huset må gjøres permanent ved at rør graves ned i bakken eller dekkes til med masser der jordlaget er for tynt. En bør vurdere å snu fallet på søndre takrenne på østre del av huset og koble denne sammen med andre nedløp i hjørnet rett vest for bislaget.

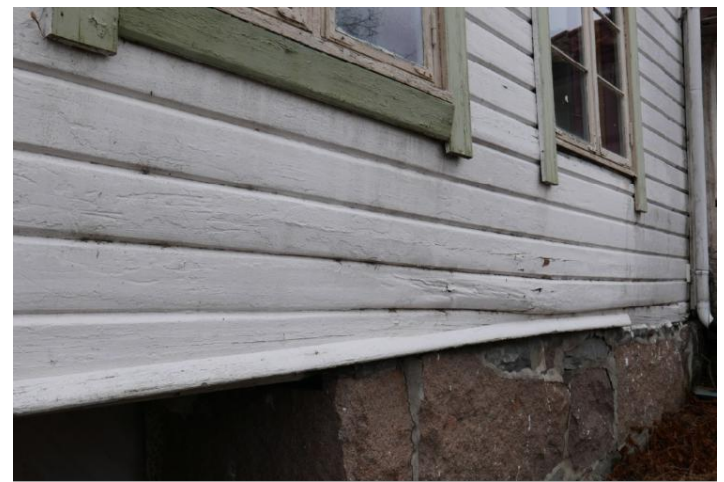
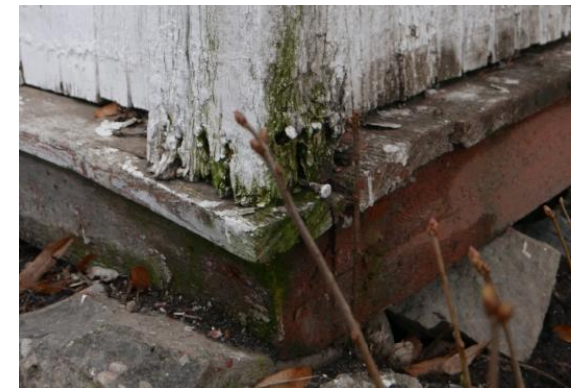
Tilstand	Årsak	Konsekvens
Østre del: TG 9 , ukjent tilstand. For lite av lafteverket er tilgjengelig		
Vestre del, TG 3. Store råteskader i nedre del av sørveggen. Muligens også litt råte ellers; men det må evt. påvises fra stillas.	Vanskelig å vurdere årsak siden laftestokken under vinduene ikke har tilsvarende råte. Det kan ha vært en feil/sprekk eller dårlig materialkvalitet.	KG 3. Råteskaden kan også ført til at sørveggen buler utover. Det at råteskaden bare er på midtre del vil lette reparasjonen
Bislag. TG 3. Råte i SØ hjørnestolpe og litt i svillene	Sig i konstruksjonen (se under fundament) og dårlig vedlikehold	KG 2. Dette er en svært lett og tilbygd konstruksjon

Tiltak. På **sørveggen** må de midtre del av bunnsvill og de 2 – 3 nederste omfarene av lafteverket skiftes. Ved dette arbeidet må vegg strammes og jekkes opp med strekkfisker.

På **bislaget** må trolig sørøstre stolpe spunses i nedre del. Dette vurderes ifm oppjekking og refundamentering.

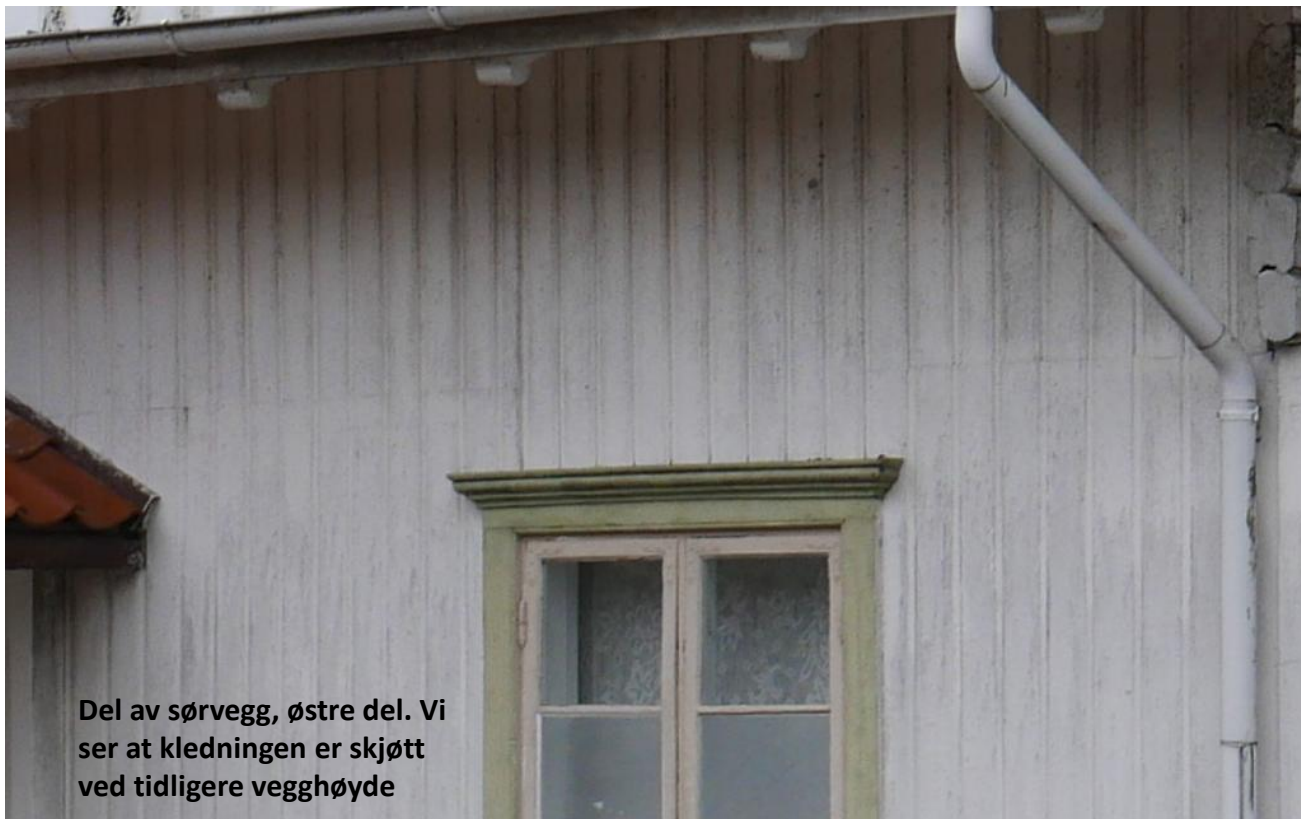
Del av sørvegg, østre del. Vi ser at kledningen er skjøtt ved tidligere vegghøyde

Tilstand	Årsak	Konsekvens
<p>Østre del: TG 2. Kledningen er malingslitt og med en god del svertesopp. Jeg fant ikke partier med råteskadd kledning, men det kan være litt råte i deler av vannstokkene.</p>	<p>Manglende vedlikehold. Svertesoppen slo nok rot kort tid etter siste maling</p>	<p>KG 1. Små konsekvenser før neste malingsarbeid</p>
<p>Vestre del: Ingen kledning, men maling direkte på lafteverket</p>

Tiltak. Hele huset bør snart males opp på nytt, men grundig og riktig forarbeid og bruk av linoljemaling med soppdreper.

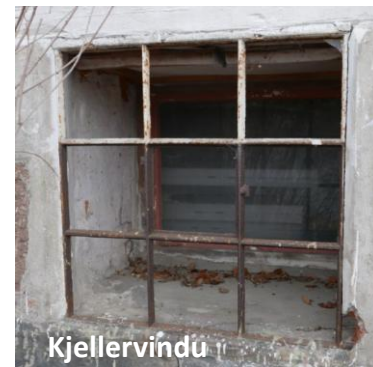
Kjellervindu

Tilstand	Årsak	Konsekvens
Alle trevinduene: TG 2. Vinduene er malingsslitte, mangler til dels kitt, mer eller mindre løse beslag osv. Karmene ser ut til å være i noe bedre stand.	Manglende vedlikehold.	
Kjellervinduet, TG 3, er rustent og alle rutene mangler.		KG 1. Det er et intakt innervindu i flukt med innvendig murvange

Tiltak: Vinduene må pusses grundig opp. Her ligger det godt til rette for et kurs i vindusrestaurering der rammene tas ut og skrapes ned, beslag repareres og festes på nytt, glassene kittes om der det trengs før rammene males med linoljemaling. Eventuell spunsing av bunnrammer vurderes underveis. Karmene skrapes og males når rammene er ute. Ytterligere reparasjoner vurderes underveis. Kjellervinduet kan demonteres fra murverket, sandblåses på verksted, rustgrunnes, glasser og kittes.

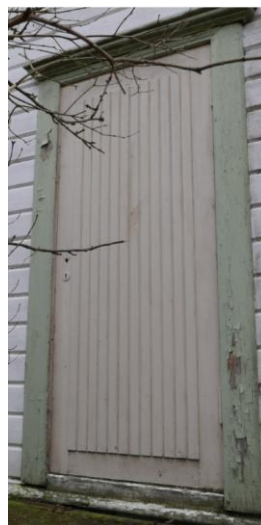
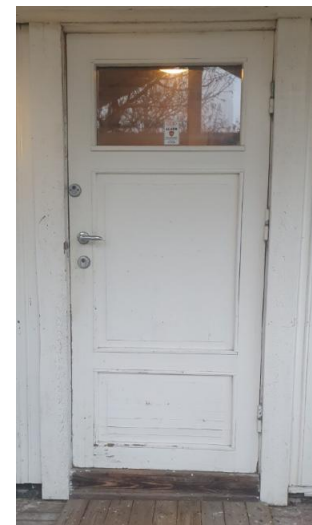
Tilstand	Årsak	Konsekvens
Dør B: TG 2 Slitt dør, lås mangler, litt slark i hengslene. Lås mangler, dvs nå bare hengelås	Mye i bruk	
Dør D: TG 1. OK stand, men vann fra taket over driver inn på baksiden	Ingen dryppnese for vann fra taket	KG 2. Vannet som drypper inn gjør liten skade, treffer ikke treverk
Dør F og G: TG 2. Generelt slitte dører, både mht hengsler, låser og maling.	Manglende vedlikehold.	KG 3. For dør F er rømmingsvei fra 2. etasje helt stengt

T.v.: Gjenkledd dør nordvest.
T.h. Hovedinngangsdøra er relativt ny.
Øverst t.h.: eldre tofløyet dør nordøst, inn til toalettavd.

Dør B: Hengsler må ettersees og strammes opp. Ny låskasse. Døra må males.

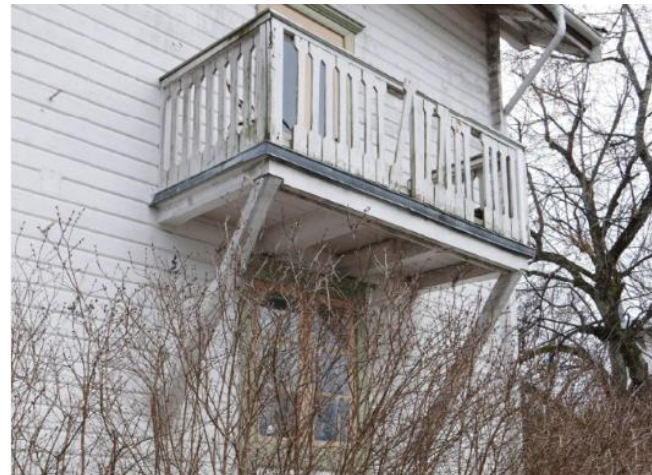
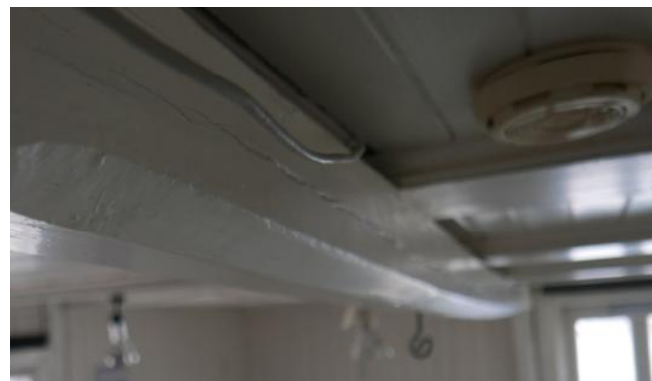
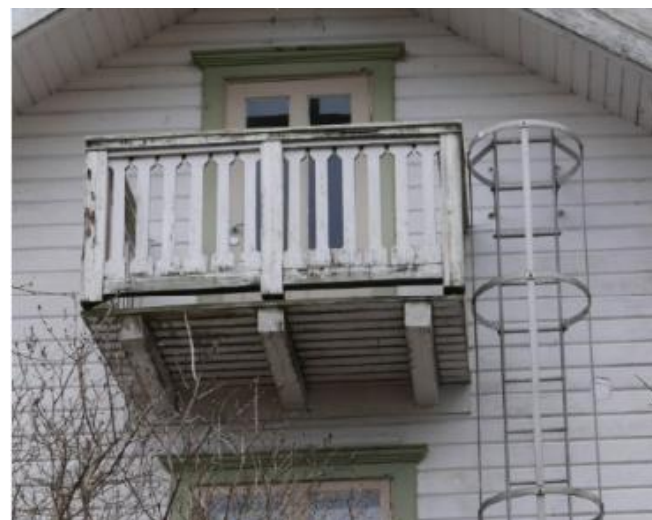
Tilstand	Årsak	Konsekvens
Østre del: TG 9, konstruksjonene ikke tilgjengelige.		
Vestre del: TG 9. Inne er bjelkene innkledd. Utkragede bjelker er synlige fra undersiden utvendig, men vanskelig tilgjengelig for kontroll. Det er sannsynligvis noe råte i de utkragede bjelkene. Balkongrekkverk: TG 3.	Balkongen mot vest har trolig dårlig metalltekkning mot vann, kanskje også dårlig oppbrett for vann som blåser inn mot veggen. Balkongrekkverket er ikke vedlikeholdt	KG 3. Stabiliteten til balkongen både mht. bjelker og dekke kan være farlig. Balkongrekkverket utgjør i alle fall en stor risiko. Forts. neste side

Tilstand	Årsak	Konsekvens
TG 9. Konstruksjonene er vanskelig tilgjengelige. Inne er drager og bjelker nedbøyet midt over 2. etasje. Bjelker under balkong må sjekkes for mulig råte via stillas.	Utkragede balkongbjelker: Sannsynligvis lekkasje gjennom blikkdekke på balkong.	Nedbøyd drager: KG 1. Gulvet oppe gynger ikke på sjenerende måte. Balkong KG 3.

Tiltak. Konstruksjonene sjekkes utvendig via stillas eller stige.
Hvis bærekonstruksjonene er noenlunde intakte kan de beholdes.
Utskifting av tredekket oppå bjelkene vurderes, men må trolig byttes.
Metalltekkning av tredekket skiftes uansett og da med fall og utvendig avrenning.

Tiltak: Nedbøyet drager over 2. etasje kan byttes med en kraftigere, f.eks 6 x 7 toms, men dette er ikke strengt tatt nødvendig.
Utkragede balkongbjelker må sjekkes fra stillas.

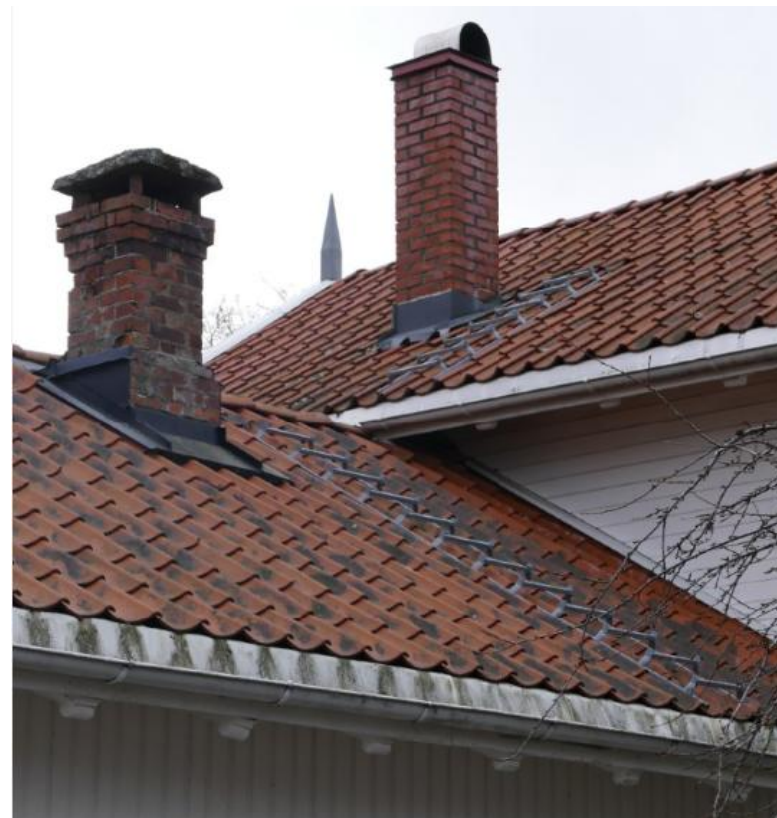
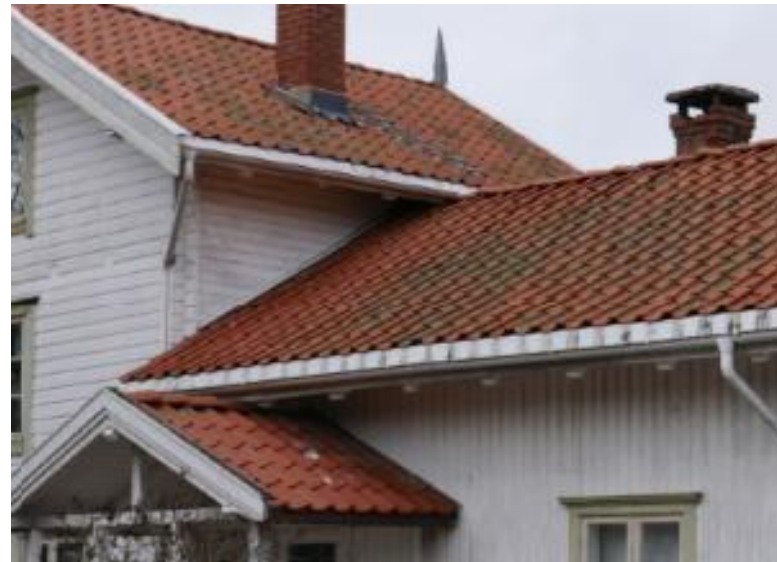
Tilstand	Årsak	Konsekvens
Pannesteinstekkingen, TG 1. Takpannene ser ut til å være av god kvalitet og ingen brekkasjer eller stein ut av stilling er synlige.		
Sløyfer, lekter, undertekking: TG 9.		
Beslag m.v.: TG 1. I god stand, men på østre del er forkantbeslagene misfarget.	Takpannene på østre del har for lite utspring mot takrennene	KG 1. Ingen teknisk konsekvens, kun estetisk
Vindskier og dekselbord (isbord) TG 3 Dekselbordene i østgavl ser ut til å være gjennområtne	Manglende vedlikehold, kanskje også dårlig kvalitet	KG 2. Dette er vanligvis sett på som utskiftbare ledd.

Tiltak: På kort sikt trenger vindskier og dekselbord mot øst vedlikehold og delvis utskifting.

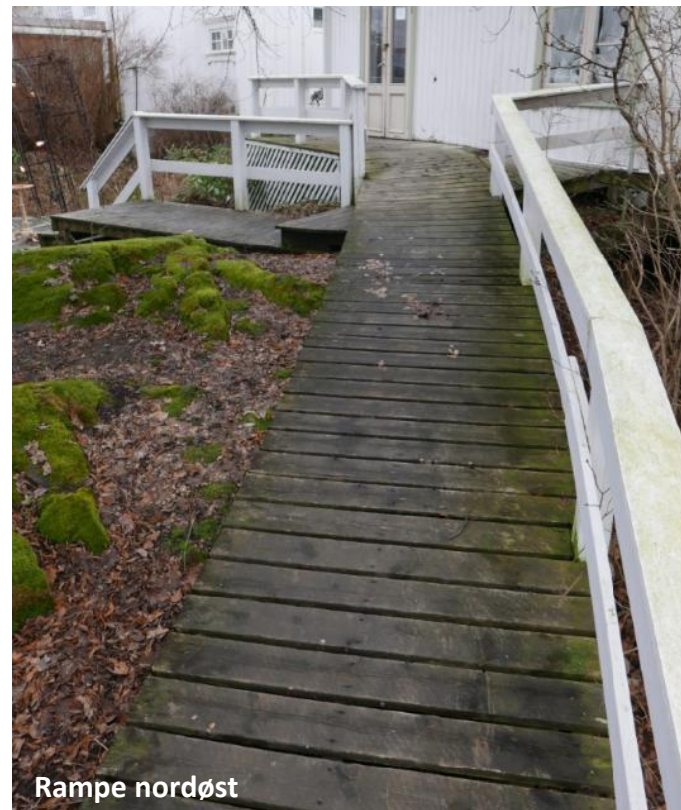
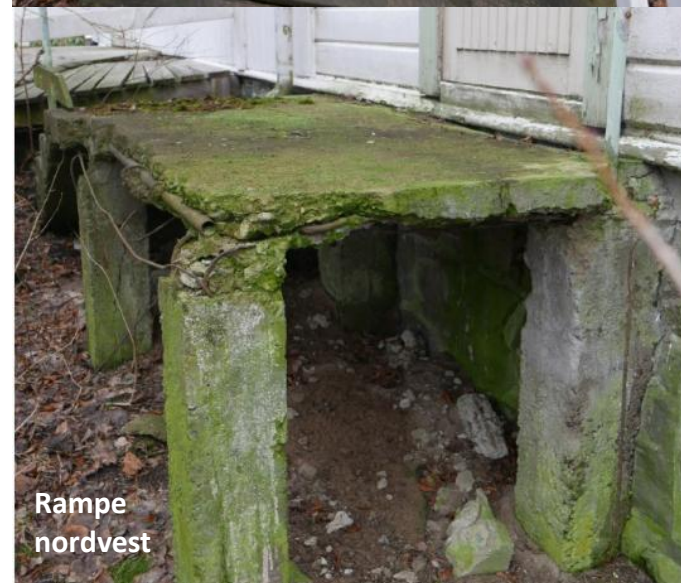
Tilstand	Årsak	Konsekvens
Rampe nordøst, TG 2. Litt begynnende råte kan sees, men ingen fare for brudd. Rekkverket virker solid. Rampen er glatt når det er vått	Rampen er en del år gammel. Treverket har glatt overflate	KG 3. Når det er vått er det økt fare for at folk faller på rampen
Rampe nordvest; TG 3 Betongen i rampen er i ferd med å gå i oppløsning	Dårlig konstruksjon, materialkvalitet, manglende vedlikehold	Må rives.

Rampe nordøst: Antatt restlevetid er ca. 15 år. På kort sikt må den vaskes for grønske.

Ulike løsninger for å redusere glifaren må vurderes. Hva med påstrøk av herdende linolje med sand??

Rampe nordvest: Hvis dør mot nordvest skal tas i bruk må rampen bygges opp på ny, gjerne med samme konstruksjon og materialbruk.

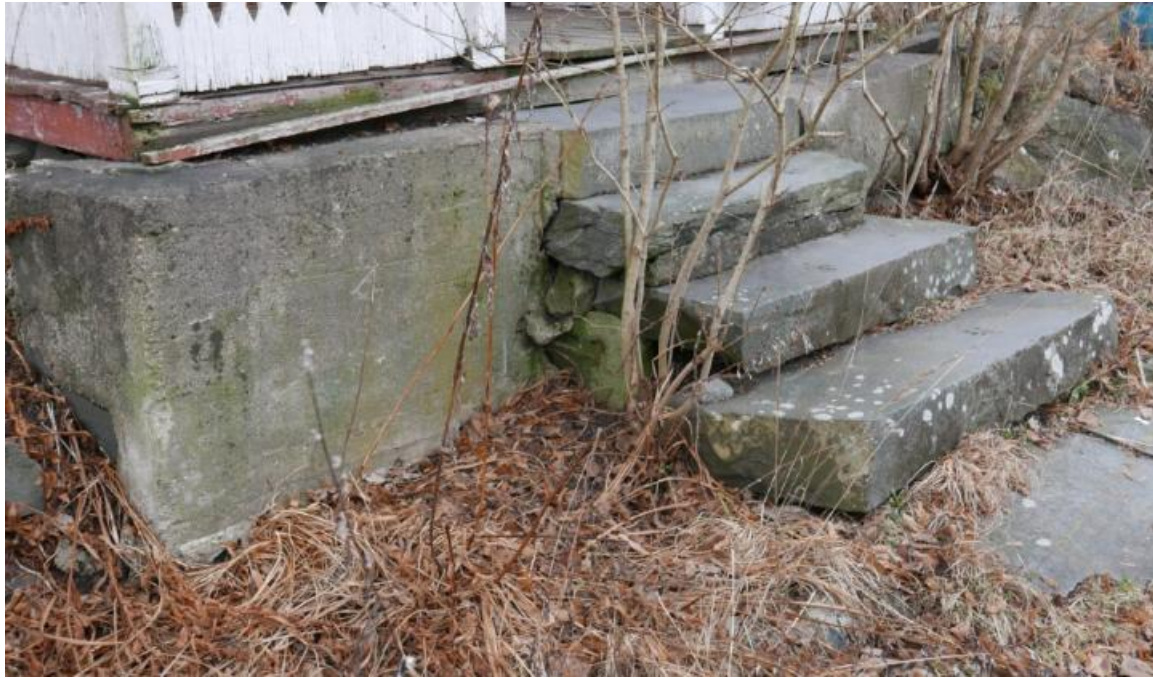
Tilstand	Årsak	Konsekvens
TG 2. Trinnene ligger med litt ulik høyde og helling	Setninger i grunnen	KG 2. Trappa er litt vond å gå i, men neppe utrygg

Tiltak. Under pkt. fundament / grunnmur er det anbefalt ommuring av fundamentet under bislaget. I forbindelse med dette arbeidet bør også trappetrinnene mures om, helst med et nytt øverste trappetrinn.

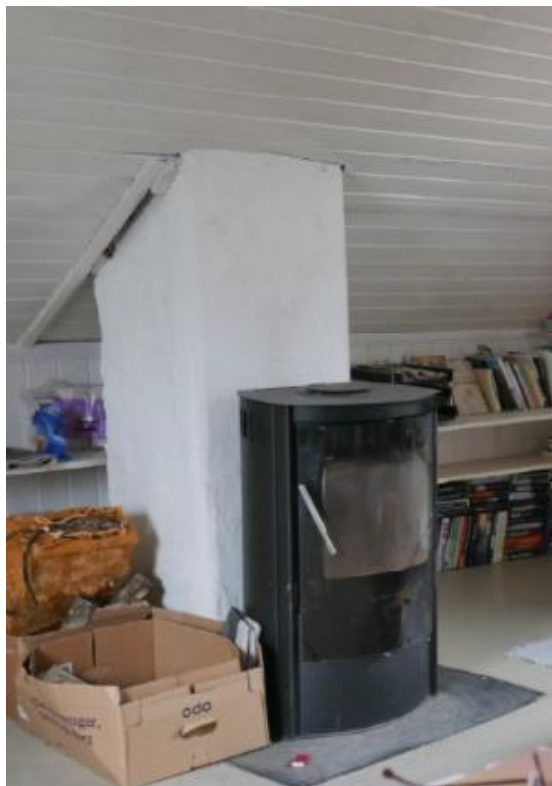
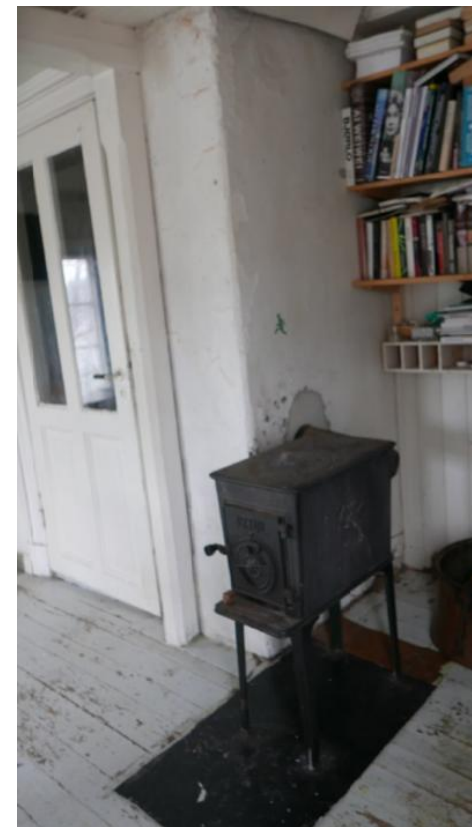
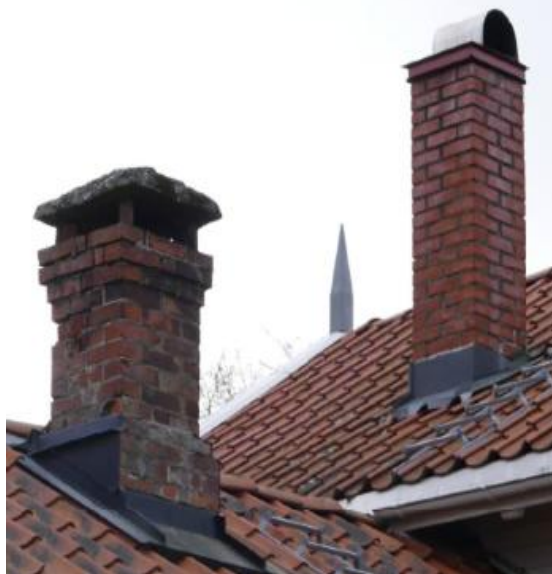
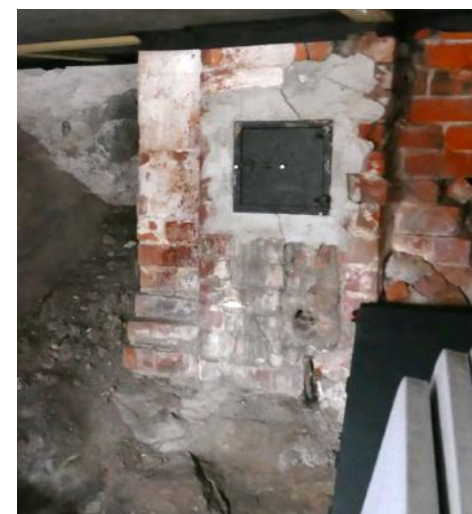
Tilstand	Årsak	Konsekvens
Østre pipe: TG 3. Noen teglsteiner er avskallet.	Skadene skyldes trolig frostskaade, kanskje i samband med skadet mørtel	KG 2. Pipa er ikke i bruk, men ev. nedfall vil komme på rampen
Vestre pipe: TG 1. Uten sprekker inne, ommurt over tak.		KG 1.

Tiltak: Ingen tiltak ser ut til å være nødvendige på kort sikt.

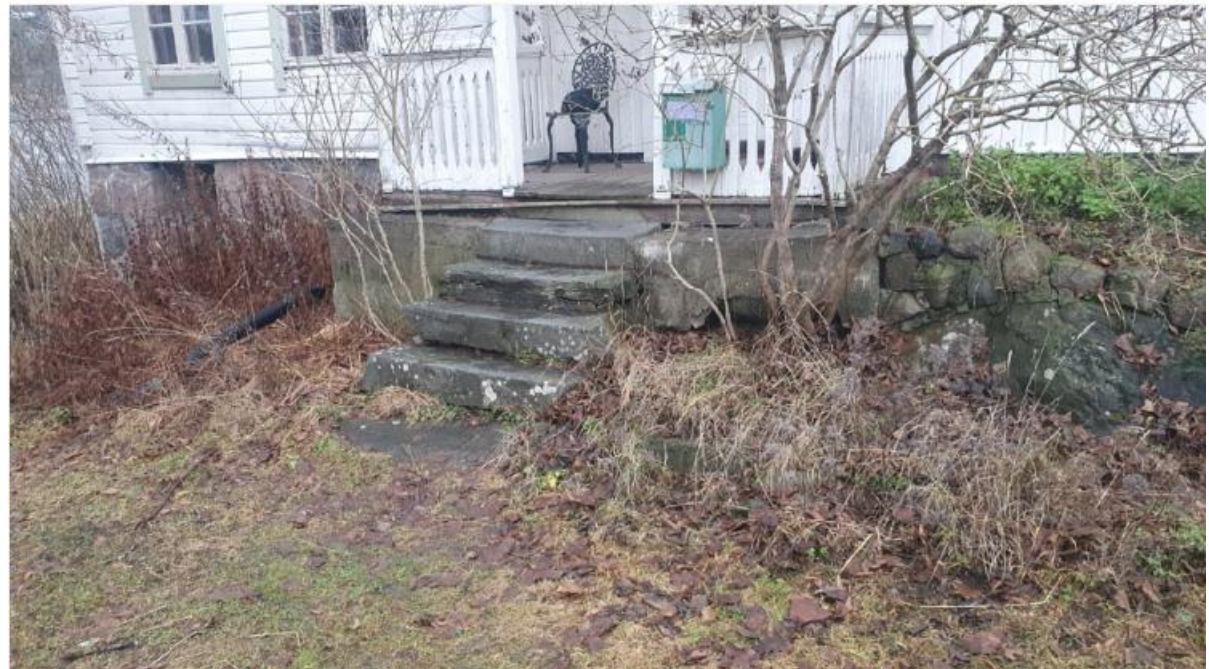
Tilstand	Årsak	Konsekvens
TG 2. Buskvegetasjonen har på noen steder vokst seg stor		KG 2. Vegetasjonen hindrer uttørking av treverk og ettersyn og vedlikehold.

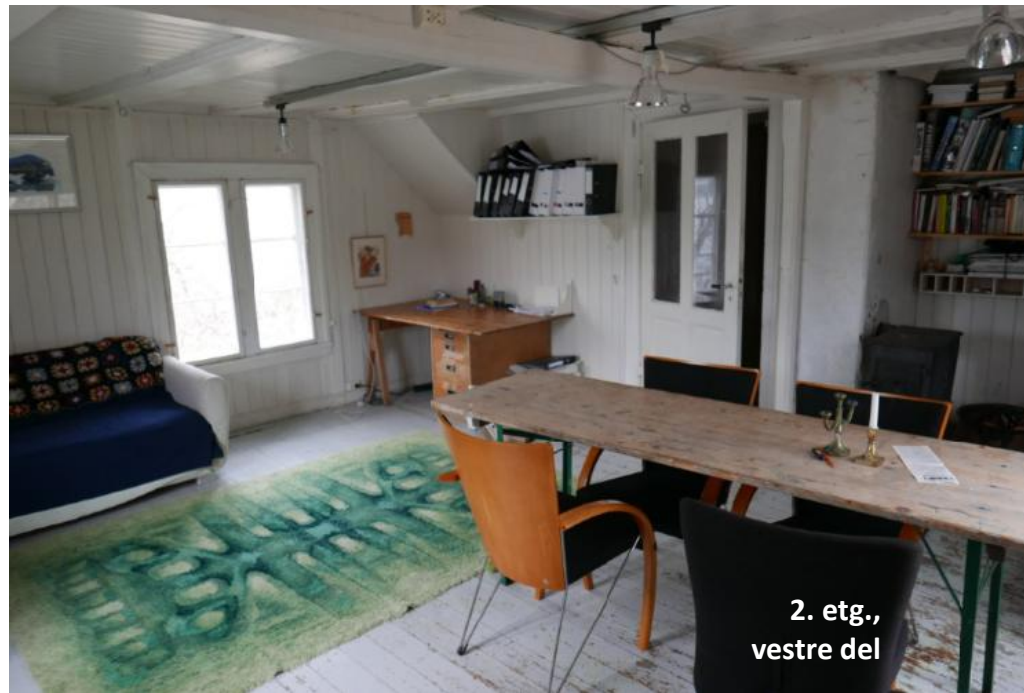
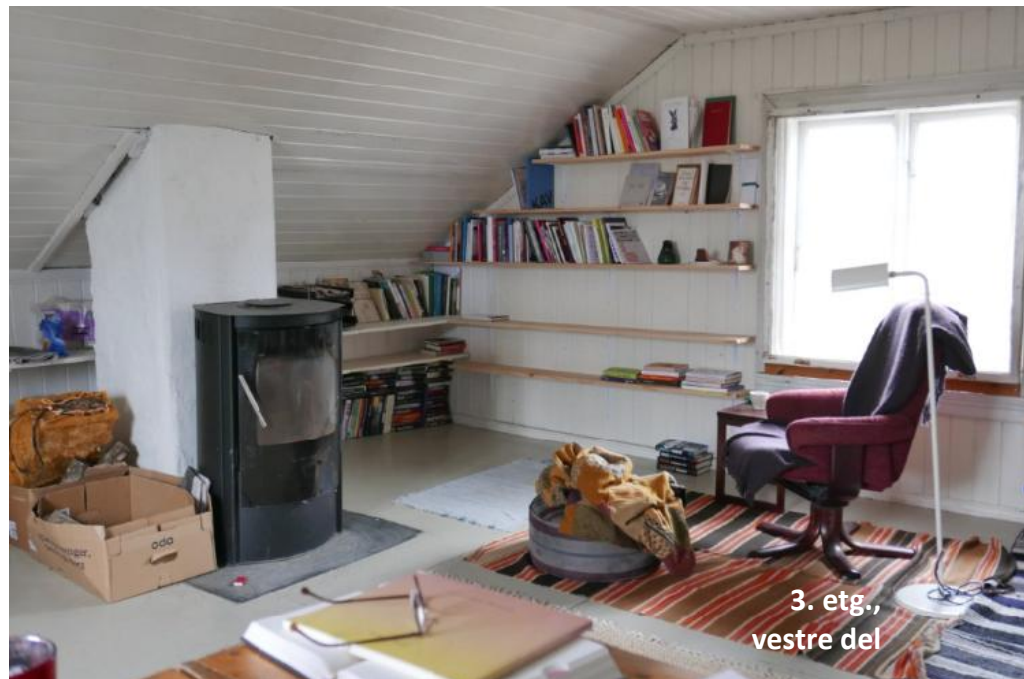
TG 2. Generelt sett er rommene malingslitte, både mht. gulv vegger, himlinger, dører og vinduer

Manglende vedlikehold og mindre endringsarbeider som ikke alltid er fullført

Tiltak: Innvendig oppussing er nødvendig. Dette og tiltak med el-anlegg og energitiltak må løses i samarbeid med leietakerne.
