Tilstandsregistrering av hovedbygningen på Hellviktangen, gnr. 5/238

Utkast pr. 1.11.2024, arkitekt og bygningsantikvar Kjell Andresen

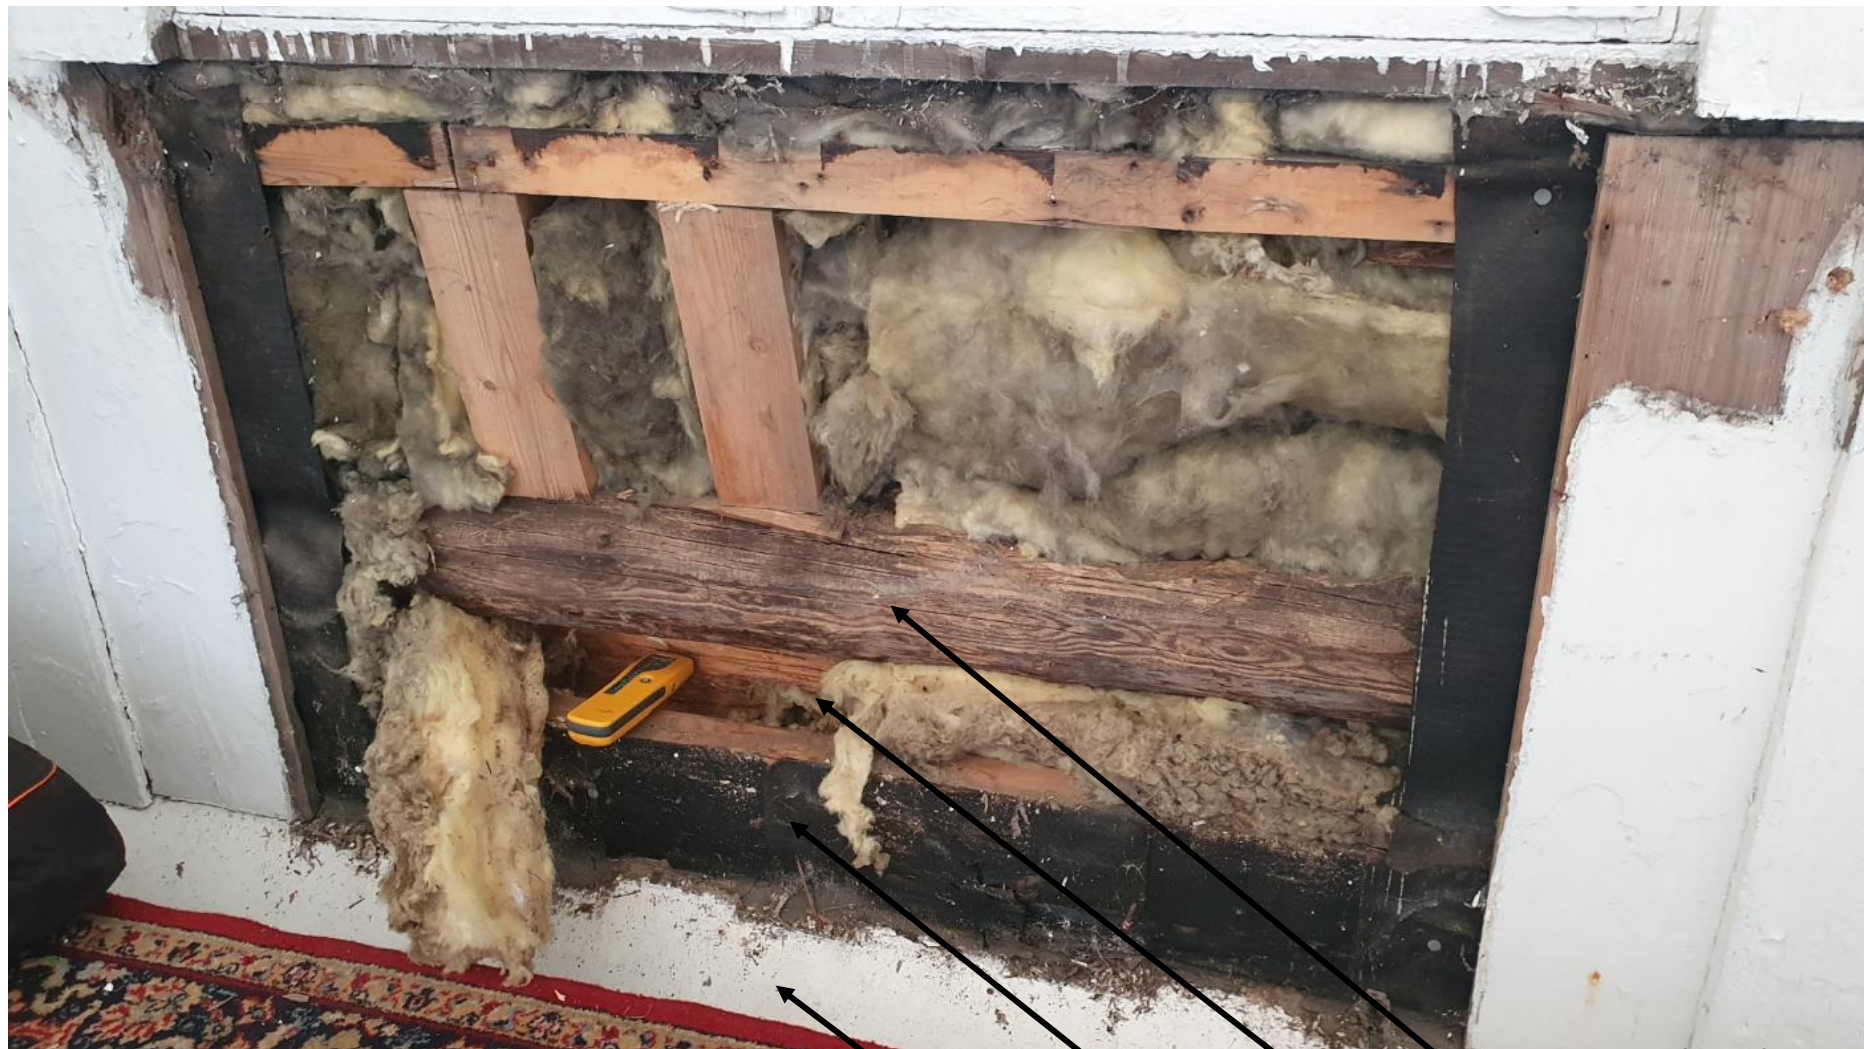
Veggfelt, østre del av nordvegg, åpnet okt.
2024

Tilstand	Årsak	Konsekvens
<p>Eldste lafteverk, TG 3 De delene som har vært avdekket de senere årene, først og fremst lafteverk i og nær hjørnene, viser store råteskader. Det er også høyst sannsynlig råteskader bak og under verandaene, både mot øst, sør, vest og nord.</p>	<p>Årsaken er i all hovedsak at takrennene har vært innbygd i hjørne«søylene». Når disse sluttet å fungere kunne ikke dette oppdages. Takvannet ble tilført endene av laftestokkene og trakk videre ut i stokkene. Siden også lafteverket var innkledd ble heller ikke dette oppdaget. Årsaken til råte under verandaene er at vann fra verandadekkene har blåst inn i laftekonstruksjonene. Dårlig oppbrett på blikkdekkene er årsak til dette.</p>	<p>KG 3. Det er sannsynlig at lafteverket har mistet svært mye av sin bærende evne. I tillegg er lafteverkets isolerende og vindtettende evne sterkt svekket.</p>
<p>Lafteverket fra 1910. TG 2 Der lafteverket er innkledd vet vi lite om tilstanden, men vi har grunn til å tro at skadeårsakene i 1. etasje i liten grad har gitt skader i 2. etasje. Det lafteverket er synlig er det ikke registrert nevneverdige skader.</p>	<p>Tiltak: Å reparere lafteverket med nyinnsatte laftestokker vil være en kjempeoperasjon og vil bli svært, svært kostbart. Vi vil heller anbefale at lafteverket blir forsterket utvendig med et isolert og vindtettet bindingsverk. Dette medfører at utvendig kledning må demonteres og at vinduene trekkes frem til nytt utvendig veggiv. Innvendige paneler og andre overflater vil i liten grad bli berørt av arbeidet.</p>	<p>KG 2.</p>

Nyere spikerslag,
gjenbrukt del?

Opprinnelig laftestokk

Nyere innlagt svill

Vannbord mot grunnmur

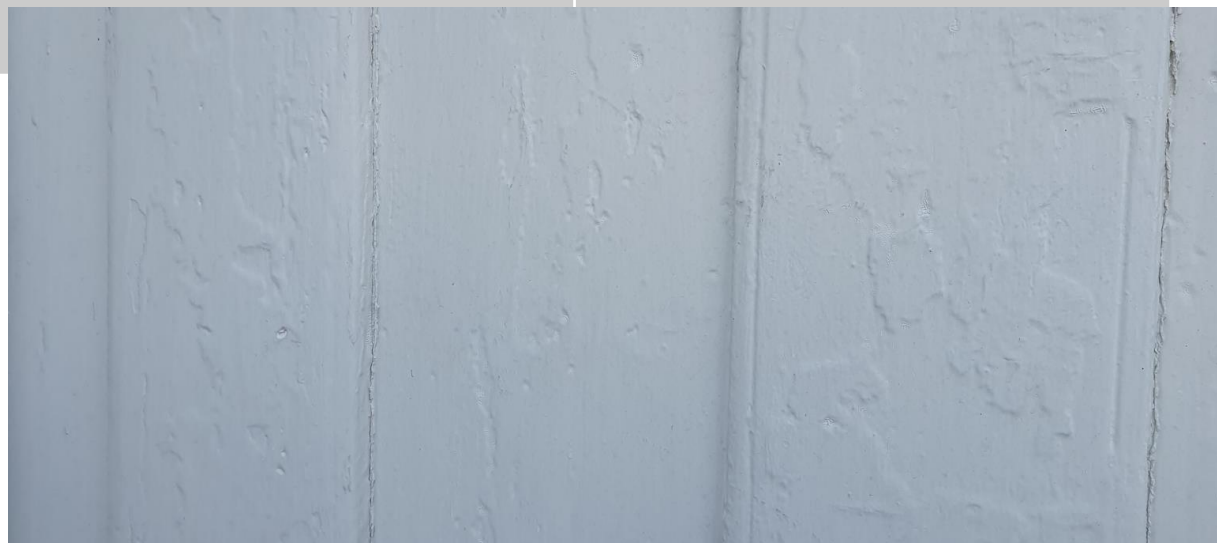
Tilstand TG 2	Årsak	Konsekvens KG 2
Det meste av den originale kledningen er i brukbar stand, men noen har råte i nedkanten av bordene.	Årsaken til råte er at vann har trukket opp i endeveden fra vannbordene som dekker overgangen til grunnmurene	Skadene er små konsekvenser i seg selv, men dekker over større skader i bakenforliggende bærekonstruksjoner
De imiterte søylene har som resten av kledningen noe råteskade i nedre deler	Årsaken er vann som har trukket opp i endeveden	«Søylene» er bare en dekorativ staffasje med få konsekvenser for bæringen
Det nyere utskiftede panelet er ikke tilstandsregistret

Tiltak: Full, varsom demontering, reparasjon og gjenoppsetting. Ikke for panelet egen skyld, men for reparasjon av bakenforliggende konstruksjoner. Nye bord må være kopi av de gamle.

Der bord er råteskadde i nedre ende, kan de monteres tilbake opp-ned slik at råteskadene blir skjult i gesimskassene

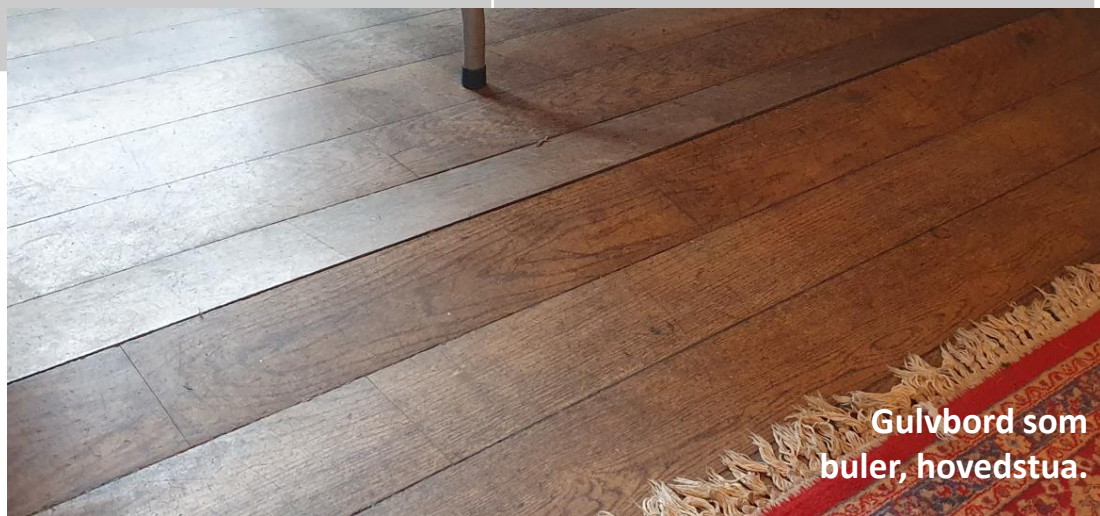
Tilstand for lite registrert	Årsak	Konsekvens
Bjelkelag under 1. etasje er lite registrert. Det vi vet er at et flytende eikegulv buler opp på ettersommeren.	Det flytende eikegulvet har ikke ekspansjonsmulighet mot husets langvegger.	Gulvet er vanskelig å bruke og vekker litt irritasjon hos gjestene.
Bjelkelag mellom 1. og 2. etasje , innkledd og ikke registrert		
Bjelkelag mot kaldloft. Skader er ikke registrert. Bjelkelaget er mangelfull isolert		Stort energitap

Gulvbord som buler, hovedstua.

Tiltak: Gulv 1. etasje: Demontering av gulvlister i stuene. Listene monteres tilbake med underkant list i flukt med overkant gulvbord. Da vil gulvbordene få ekspandert under gulvlistene.

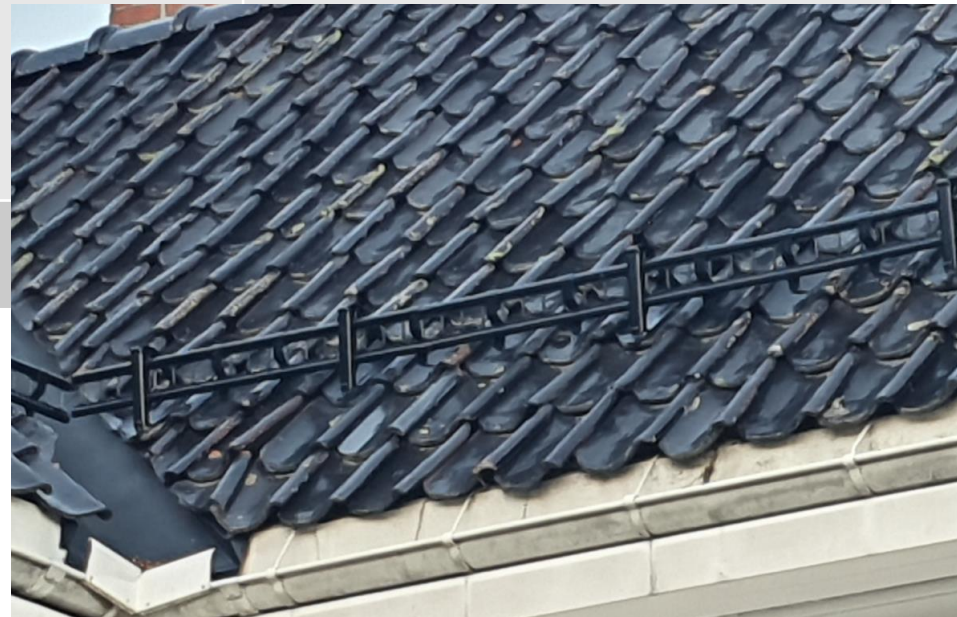
Tilstand	Årsak	Konsekvens KG 2
TG 1. Teglsteinstekkingen ser ut til å være av god kvalitet og undersøkte deler av taket er tett. Det antas at også reker, lekter og takpapp fortsatt er intakt.		KG 2. Taktekingen er nå såpass gammel at forventet levetid nærmer seg slutten.
Beslag. TG2 Blikktaket over den buede arken mot nord har iflg Søgnen for dårlig oppbrett mot øvrig takteking. Takrennene ser ut til å fungere greit. Øvrige beslag er ikke undersøkte.		
Takvinduene ser ut til å være tette. Det er uvisst om det danner seg kondens i den kalde årstiden.

Tiltak. Full omlegging av taket vil være nødvendig innen 10 år. Da vil det være rasjonelt å foretak dette samtidig med at veggene blir reparert.

Omleggingen innebærer at takstein, lekter og beslag blir demontert, nødvendige reparasjoner av ikke-oppdagede skader blir utført, ny takpapp, nye beslag og takrenner, nye sløyfer og lekter og gammel pannestein tilbake
