Annekset på Hellviktangen

Tilstandsregistrering og historikk

Annekset på Hellviktangen, gnr. 5/238 i Nesodden
Planer og lengdesnitt
Tegnet av ark. Kjell Andresen, jan. 2025

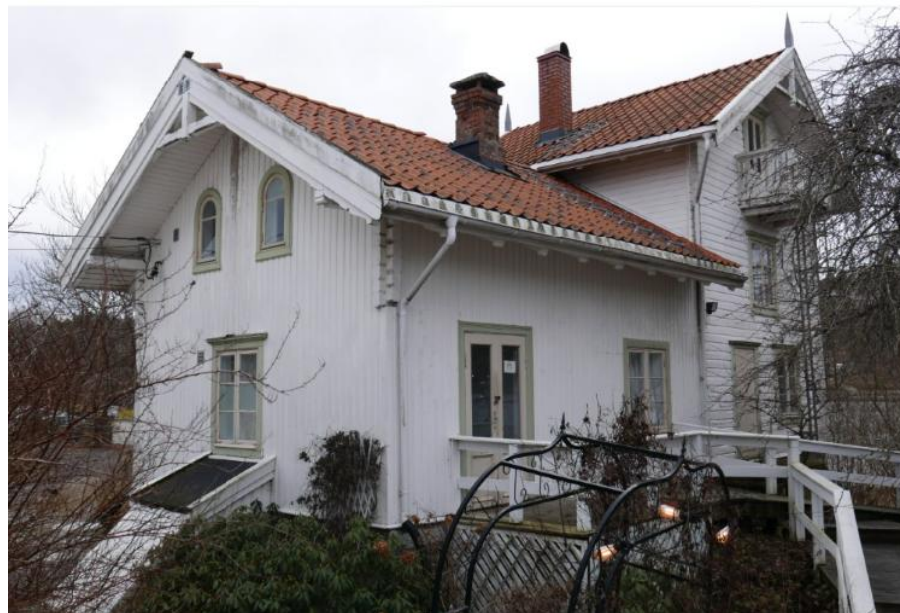
TG 3. Det meste av huset er i brukbar stand, men på sørveggen av vestre del er det en dyp råteskade i lafteverket. Balkongrekkverk mot vest er råteskadd. Det har vært vann på kjellergulvene

Råteskaden i sørvest skyldes trolig feil på materialkvalitet og utførelse. Andre skader skyldes først og fremst manglende tilsyn og vedlikehold gjennom mange år.

KG 2. De konstruktive feilene er enkle å utbedre. I tillegg er det noen feil som kan gi personskade, derfor KG 2.

Tiltak: På kort sikt må råteskaden i sørveggen og reparasjon av balkonger/rømmingsveier prioriteres. På lenger sikt må huset males både ute og inne, bislaget omfundamenteres osv. Tiltak for standardheving er i høyeste grad aktuelle og bør gjennomføres i samarbeid med leietakerne.

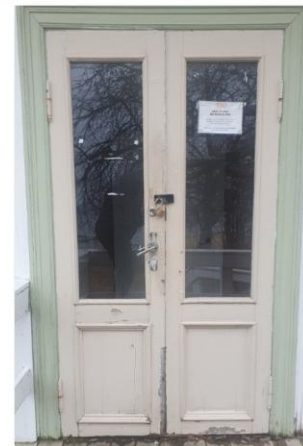
Tilstand	Årsak	Konsekvens
Dør B: TG 2 Slitt dør, lås mangler, litt slark i hengslene. Lås mangler, dvs nå bare hengelås	Mye i bruk	
Dør D: TG 1. OK stand, men vann fra taket over driver inn på baksiden	Ingen dryppnese for vann fra taket	KG 2. Vannet som drypper inn gjør liten skade, treffer ikke treverk
Dør F og G: TG 2. Generelt slitte dører, både mht hengsler, låser og maling.	Manglende vedlikehold.	KG 3. For dør F er rømmingsvei fra 2. etasje helt stengt

Dør B: Hengsler må ettersees og strammes opp. Ny låskasse. Døra må males.

Dør D: Montere beslag som avskjærer vann nederst på takflaten???

Dør F og G: Hengsler og vridere ettersees og strammes. Dørene males
