Tilstandsregistrering av hovedbygningen på Hellviktangen, gnr. 5/238

Utkast pr. 1.11.2024, arkitekt og bygningsantikvar Kjell Andresen

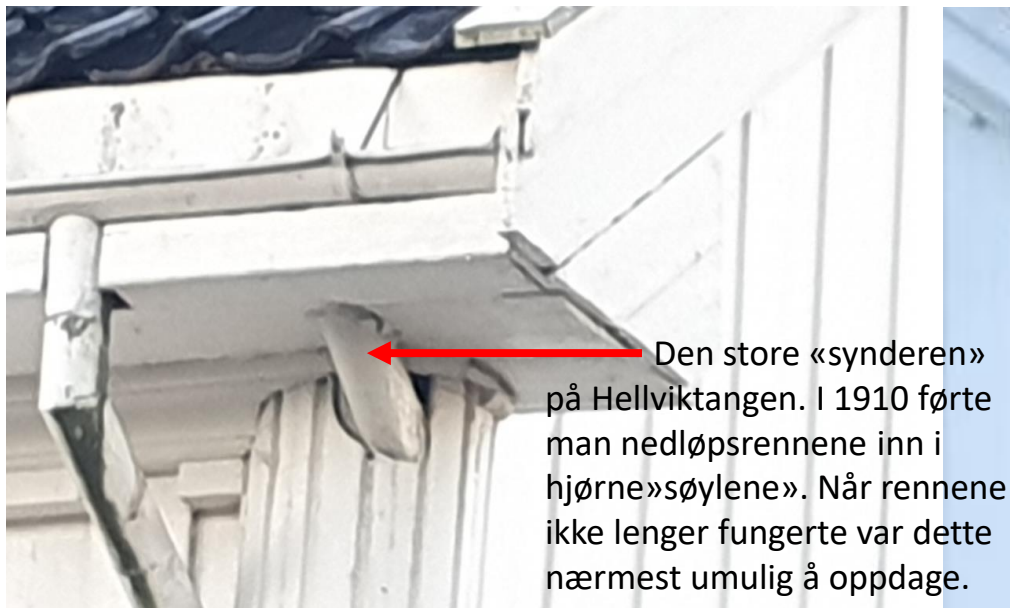
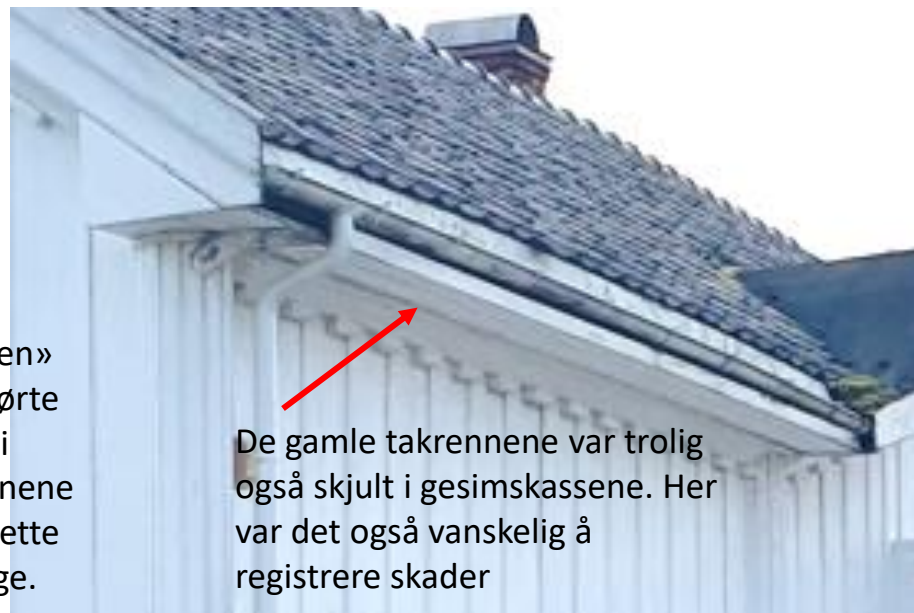
2.1 Veggkonstruksjon - lafteverk

Den eldste delen antatt fra ca 1790 er bygd av grovt lafteverk. Noe av dette har vært avdekket de siste 20 årene og da har det vist omfattende råteskader.

Tilstand	Årsak	Konsekvens
<p>Eldste lafteverk, TG 3 De delene som har vært avdekket de senere årene, først og fremst lafteverk i og nær hjørnene, viser store råteskader. Det er også høyst sannsynlig råteskader bak og under verandaene, både mot øst, sør, vest og nord.</p>	<p>Årsaken er i all hovedsak at takrennene har vært innbygd i hjørne«søylene». Når disse sluttet å fungere kunne ikke dette oppdages. Takvannet ble tilført endene av laftestokkene og trakk videre ut i stokkene. Siden også lafteverket var innkledd ble heller ikke dette oppdaget. Årsaken til råte under verandaene er at vann fra verandadekkene har blåst inn i laftekonstruksjonene. Dårlig oppbrett på blikkdekkene er årsak til dette.</p>	<p>KG 3. Det er sannsynlig at lafteverket har mistet svært mye av sin bærende evne. I tillegg er lafteverkets isolerende og vindtettende evne sterkt svekket.</p>
<p>Lafteverket fra 1910. TG 2 Der lafteverket er innkledd vet vi lite om tilstanden, men vi har grunn til å tro at skadeårsakene i 1. etasje i liten grad har gitt skader i 2. etasje. Det lafteverket er synlig er det ikke registrert nevneverdige skader.</p>	<p>Tiltak: Å reparere lafteverket med nyinnsatte laftestokker vil være en kjempeoperasjon og vil bli svært, svært kostbart. Vi vil heller anbefale at lafteverket blir forsterket utvendig med et isolert og vindtettet bindingsverk. Dette medfører at utvendig kledning må demonteres og at vinduene trekkes frem til nytt utvendig veggiv. Innvendige paneler og andre overflater vil i liten grad bli berørt av arbeidet.</p>	<p>KG 2.</p>

For å utbedre skadene i lafteverket og gi veggene en bedre vindtetting og isolasjon bør utvendig kledning demonteres forsiktig og sterkt råteskadd trevirke fjernes. Deretter monteres det et utvendig bindingsverk på ny grunnsvill. Intakte deler av lafteverket festes til det nye bindingsverket. Det monteres dampbrems på utsiden av lafteverket og dampåpen vindtetting på utsiden av bindingsverket. Deretter monteres det gamle panelet tilbake og suppleres med nye bord, som kopi av de gamle.

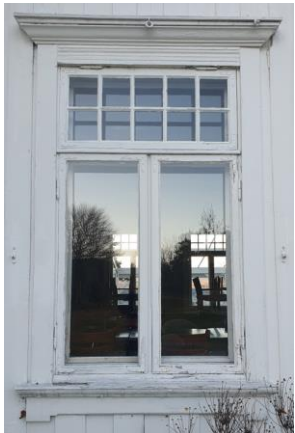
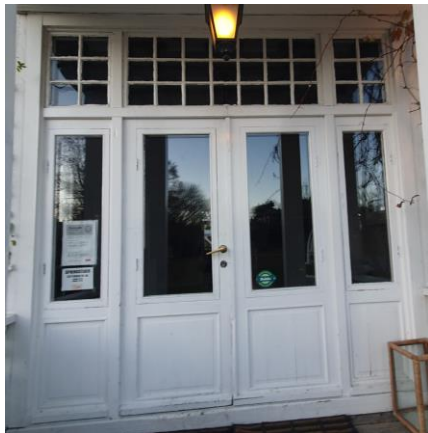
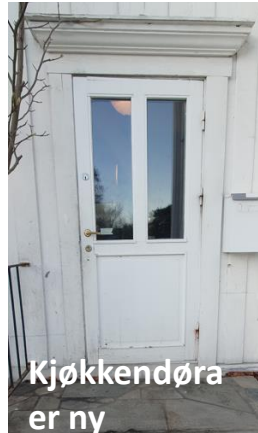
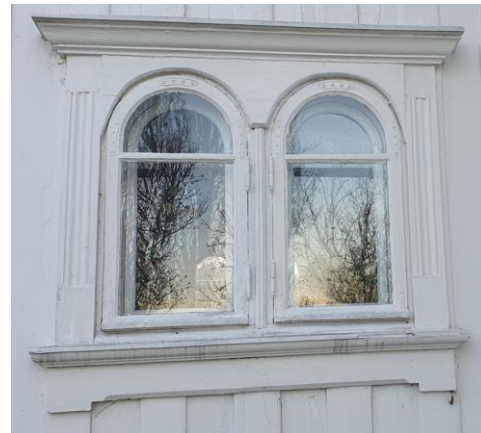
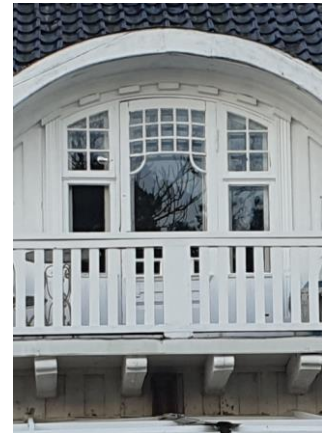
2.3 Ytterdører og vinduer

Tilstand	Årsak	Konsekvens
Standardvinduer TG 2 Vinduene er generelt noe malingsslitt. Sammenføyingene er på noen steder dårlige og det mangler litt kitt	Dårlig vedlikehold	KG 2 Ingen umiddelbar fare for større skader, men vinduene må repareres
Verandadørene, TG 2 Dørene har litt mindre skader, men er ikke registrert nærmere	Slitasje og manglende vedlikehold	Tiltak: Reparasjon av enkelte rammer, ellers generell oppussing med nytt kitt, skraping og maling. Behov for reparasjon av dørene har vi ikke fått tid til å registrere nærmere

Vinduslister demonteres forsiktig, spiker som holder karmene fast i veggene kappes og vinduene flyttes ut til riktig plan i ny ytterveggsflate. Samtidig bør nødvendige reparasjoner av vinduene foretas. Deretter monteres vinduslistene tilbake med nye innvendige foringer.

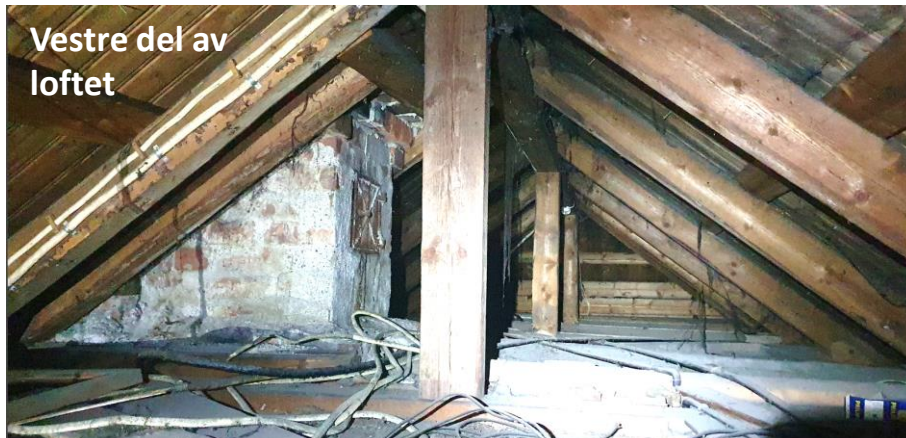
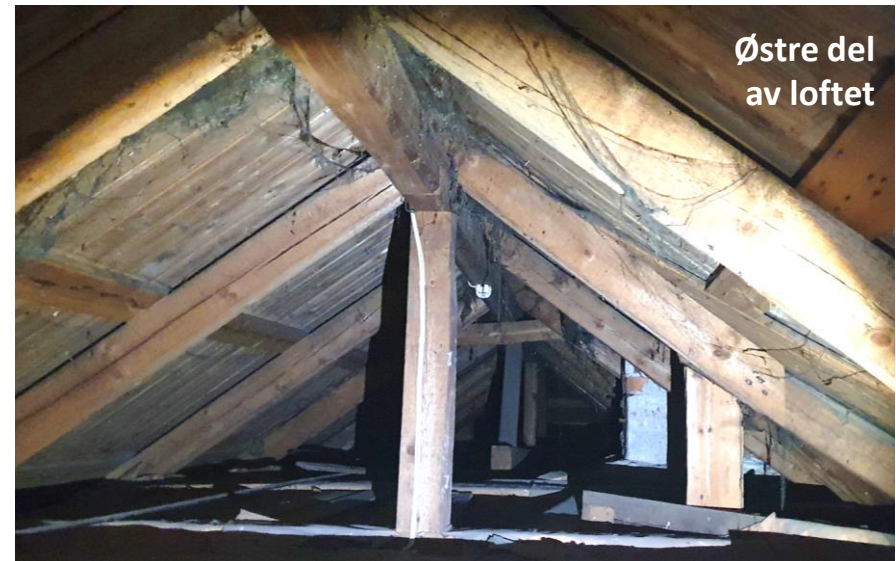
3.2 Takteking.

Oppå bordtaket ligger det takpapp, sløyfer og lekter og eldre sorte glasserte teglpanner. Taket ser ut til å være lagt om på 1980- eller 1990-tallet. Takpannene ser ut til å være av god kvalitet og med liten dimensjonsforskjell.

Omleggingen innebærer at takstein, lekter og beslag blir demontert, nødvendige reparasjoner av ikke-oppdagede skader blir utført, ny takpapp, nye beslag og takrenner, nye sløyfer og lekter og gammel pannestein tilbake
